Konzept Sanierung Hallenbad Höxter

## Deckblatt

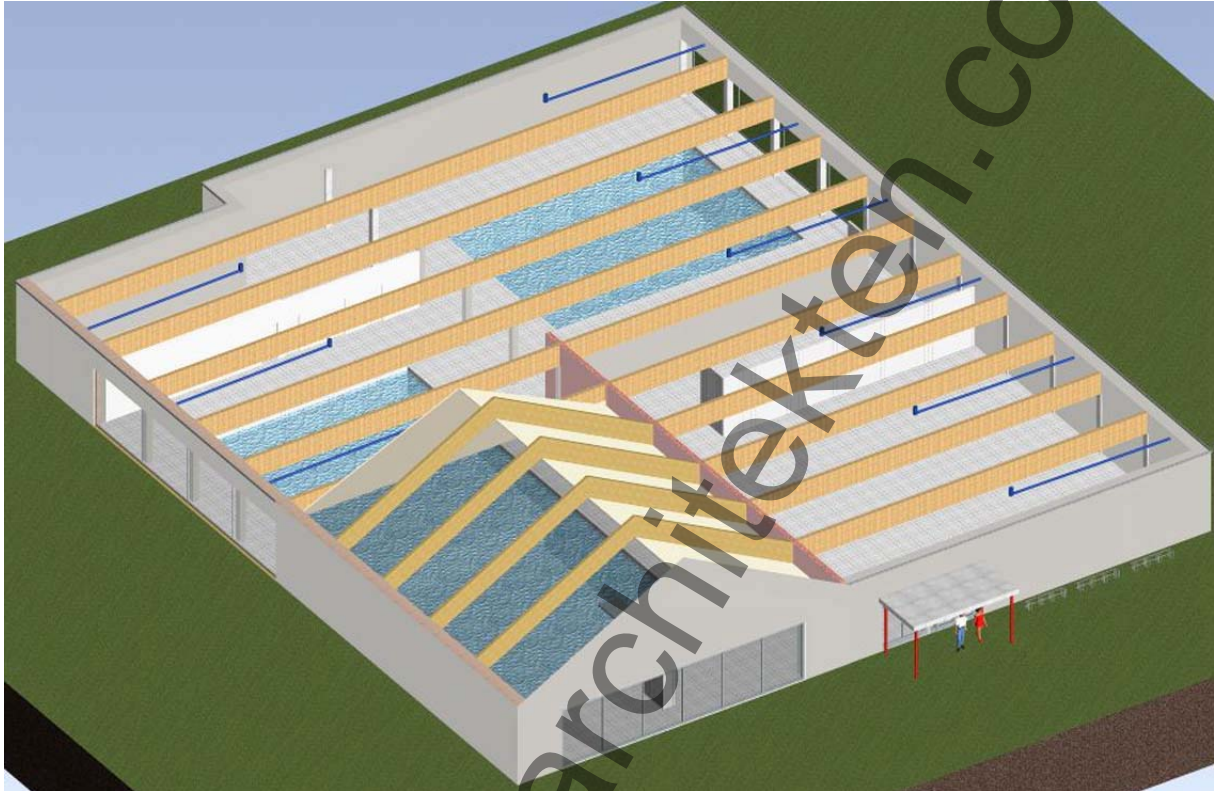
Tragwerk und Entwässerung

Das Dachtragwerk (die Leimbinder) haben das Baujahrbedingte Problem der Quer-Zugspannung im Bereich der Lüftungsdurchführung, was bei einem Binder bereits zum Bruch führte.

Das Dach ist an mehren Stellen undicht. Die Leimbinder wurden mit einer Durchbiegung  $l/200$  dimensioniert, dadurch biegen sie sich in der Mitte ca. 10cm durch. Dadurch hat das Regenwasser kein ausreichendes Gefälle zu den Einläufen- es kommt zur ständigen Pfützenbildung, kleinste ansonsten unerhebliche Beschädigungen an der Dachdichtung führen so zu massiven Wassereinbruch.

Um das Hallenbad möglichst schnell wieder Öffnen zu können müssen zunächst die Leimbinder instand gesetzt werden. Die Probleme von älteren Leimbindern sind bekannt, es gibt verschiedene erprobte statische Systemlösungen – zB das Bepflanken mit (konstruktiv zugelassenem) Bausperrholz oder auch das vertikale Verschrauben mit Gewindestangen. Im Umkleidenbereich könnten auch Stützen gestellt werden.

Das Dach hat Gefälle jeweils in Bindermitte- daher werden dort Dacheinläufe angeordnet und mit durch Rohre im Binderzwischenraum zur Traufe geleitet und dort durch Fallrohre abgeführt. Die Pfützenbildung wird so beseitigt. Das Dach wird zusätzlich neu abgedichtet.

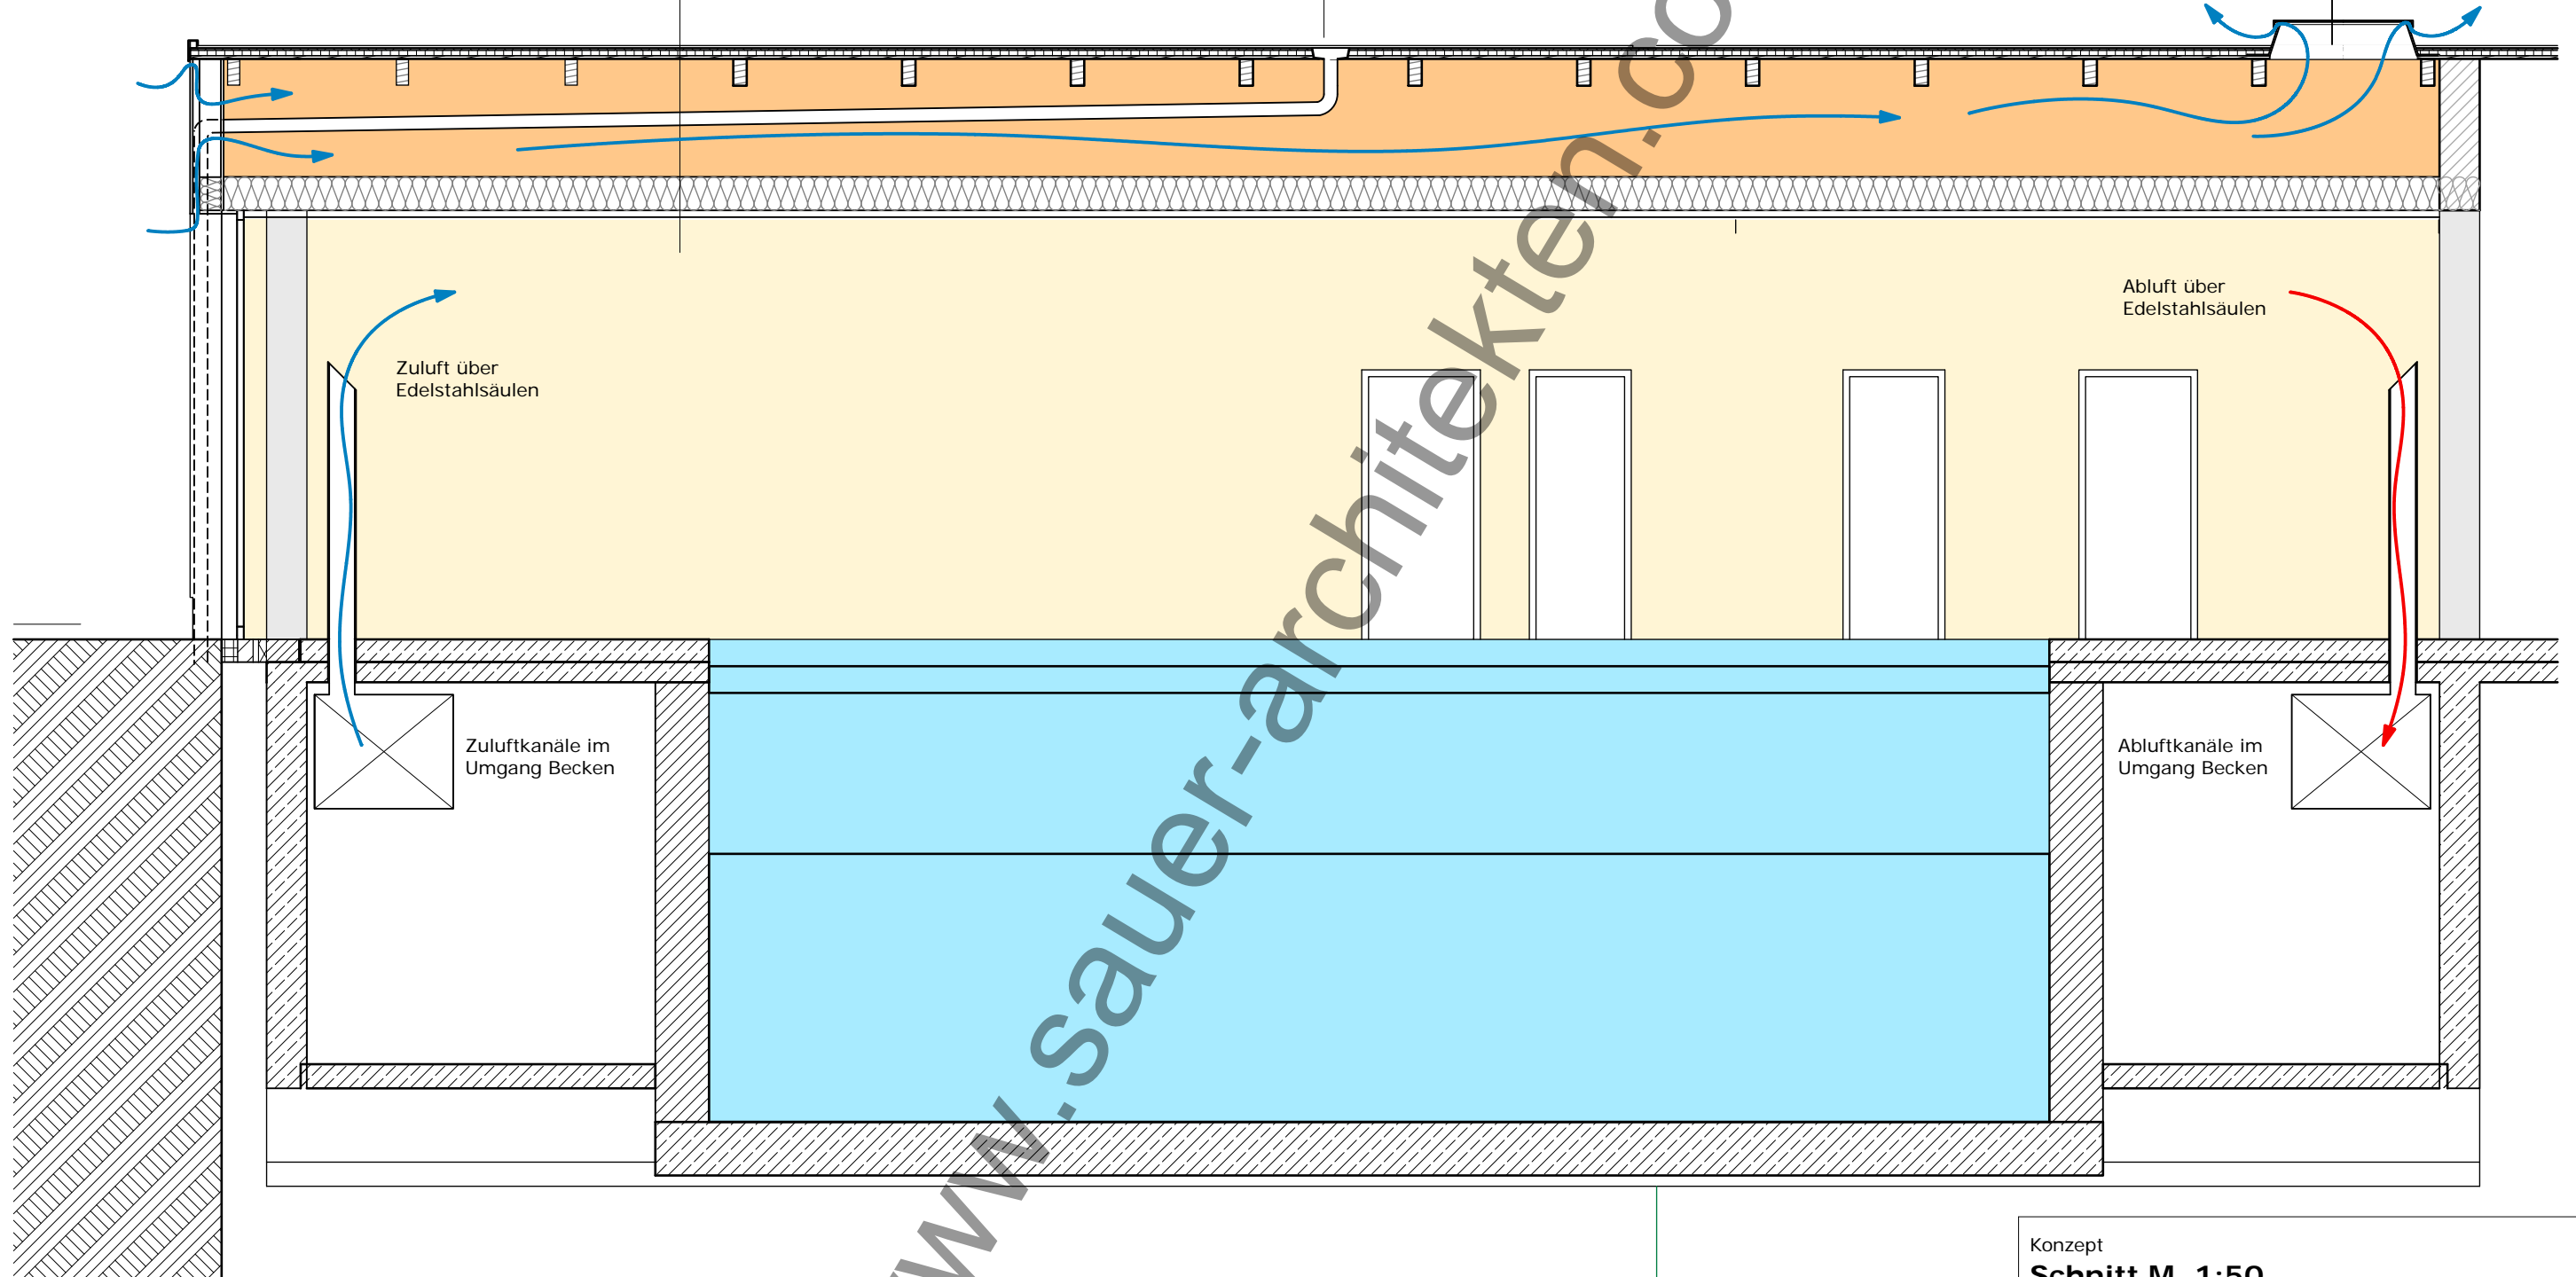
**Schnitt M. 1:50**

neue Einläufe in Bindermitte:  
 Binder biegen sich ca. 10cm durch,  
 daher vorhandenes Gefälle (1,5 %) zur  
 Bindermitte, neue Einläufe verhindern  
 Pfützenbildung (und damit ständige  
 Undichtigkeiten und unnötige Dachlast)

Kaltdach:  
 Dachdichtung (vorh.)  
 Schalung (vorh.)  
 Bereich Binder/Pfetten (vorh.)  
 als Hinterlüftung (neu)  
 Wärmedämmung zwischen/unter den Bindern  
 (neu)  
 Dampfsperre (neu)  
 Unterkonstruktion/Akkustikplatte (neu)

Aufsatzkränze/Klappen  
 als Luftöffnung und zur  
 Kontrolle des Dachraums
